認證編號 CPF0767225A087

## 車輛資料 Vehicle Information

## 車輛認證總結報告 Vehicle Inspection Findings

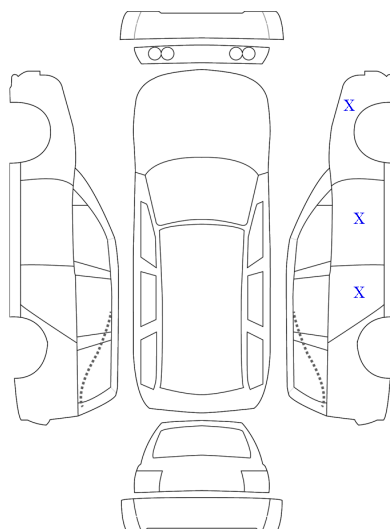
車體外觀圖

本車引擎號碼無異常。 S 鈑件鏽蝕、斑剝或鏽穿  
 本車車身號碼無異常。 B 受損面積約一個拳頭(含)以上  
 本車輛無泡水跡象。 R 鈑件校正痕跡  
 本車體骨架結構無修復跡象。 X 更換
