# YES 車輛認證書

認證編號 CPF0767225A088

| 廠牌 Make | TOYOTA |
| 車型 Model | VIOS |

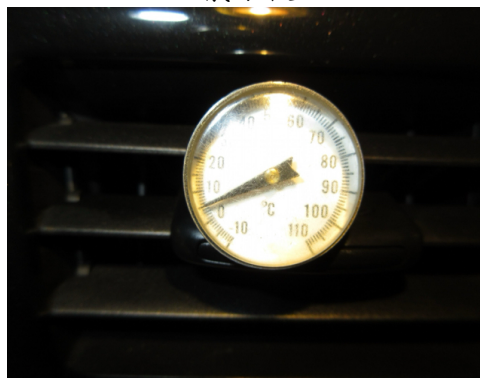
空調溫度

| 5. 前空調風速開關各段風速 | 正常 | 6. 前空調冷氣作動中央出風口溫度 | 5°C |
