# YES 車輛查定報告

## 車輛認證總結報告 Vehicle Inspection Findings

廠牌：ISUZU  
排檔型式：手排  
儀表里程數：308,046

車型：ELF  
引擎號碼：無引擎號碼  
車身號碼：JAANLR85FF710\*\*\*\*

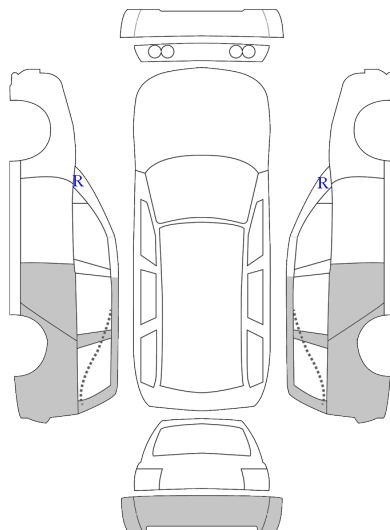
車體外觀圖

右側有鈑修痕。  
左側有鈑修痕。  
正後方有鈑修痕。

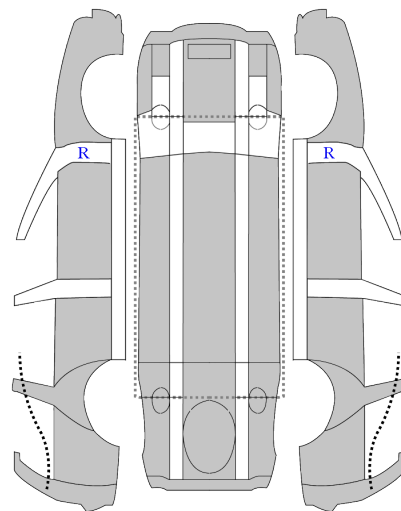
車骨結構圖

無此檢查項目  
無任何異常之痕跡。  
無任何泡水之痕跡。  
異常
