認證編號 CPF0767225A096

## 車輛資料 Vehicle Information

## 車輛認證總結報告 Vehicle Inspection Findings

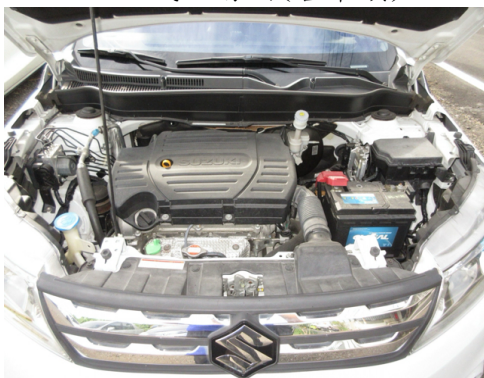
引擎室

本車引擎號碼無異常。

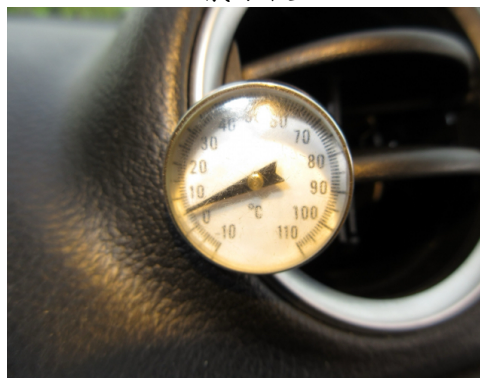
空調溫度

| 5. 前空調風速開關各段風速 | 正常 | 6. 前空調冷氣作動中央出風口溫度 | 5°C |
