# YES 車輛認證書

認證編號 CPF0767225A099

| 廠牌 Make | BMW |
| 車型 Model | 1 SERIES |

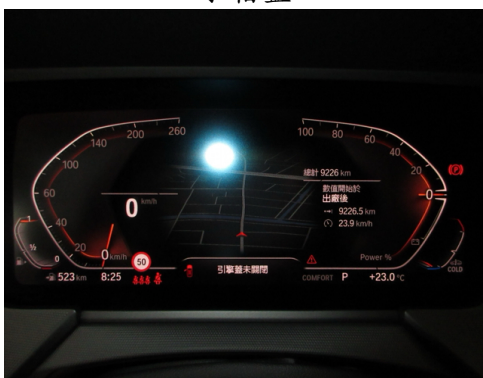
| 現況實車里程 Mileage<br>(僅揭露，不具保證效力) | 9,226 |

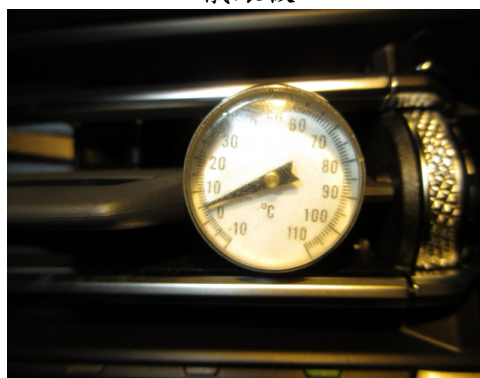
空調溫度

| 5. 前空調風速開關各段風速 | 正常 | 6. 前空調冷氣作動中央出風口溫度 | 5°C |
