認證編號 CPF0767225A100

## 車輛資料 Vehicle Information

## 車輛認證總結報告 Vehicle Inspection Findings

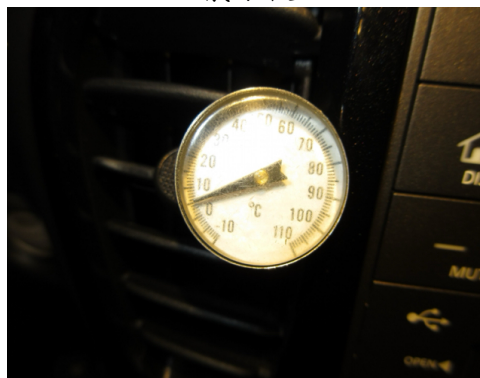
空調溫度

| 5. 前空調風速開關各段風速 | 正常 | 6. 前空調冷氣作動中央出風口溫度 | 5°C |
