認證編號 CPF0767225A103

## 車輛資料 Vehicle Information

## 車輛認證總結報告 Vehicle Inspection Findings

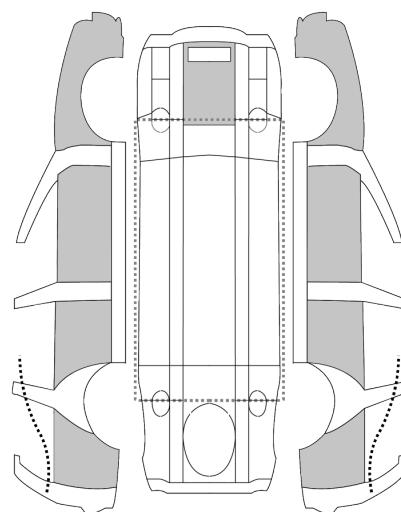
車骨結構圖

本車體骨架結構無修復跡象。

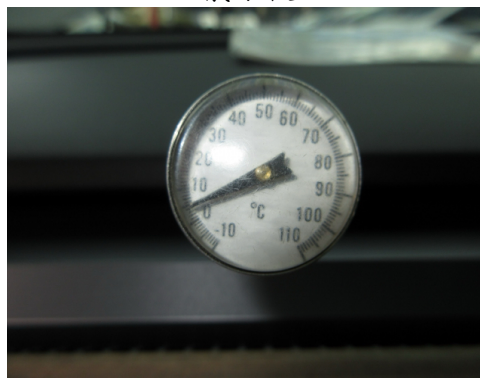
空調溫度

| 5. 前空調風速開關各段風速 | 正常 | 6. 前空調冷氣作動中央出風口溫度 | 5°C |
