認證編號 CPF0767225A109

## 車輛資料 Vehicle Information

## 車輛認證總結報告 Vehicle Inspection Findings

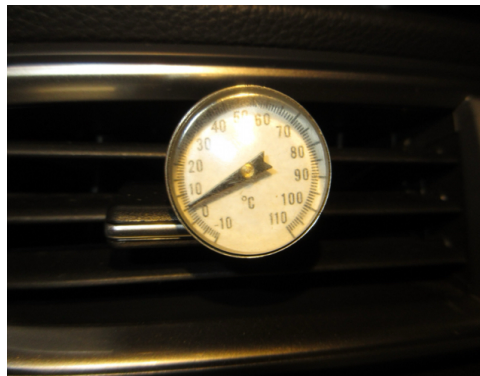
空調溫度

| 5. 前空調風速開關各段風速 | 正常 | 6. 前空調冷氣作動中央出風口溫度 | 5°C |
