認證編號 CPF0767225A117

## 車輛資料 Vehicle Information

## 車輛認證總結報告 Vehicle Inspection Findings

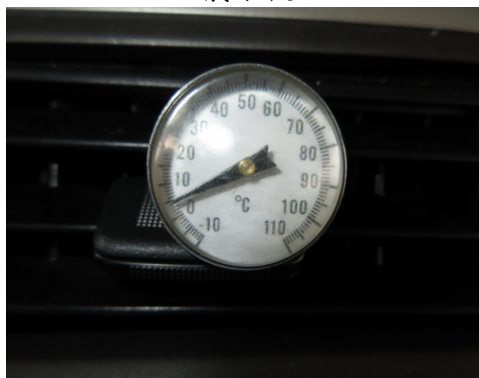
空調溫度

| 5. 前空調風速開關各段風速 | 正常 | 6. 前空調冷氣作動中央出風口溫度 | 5°C |
