認證編號 CPF0767225A119

## 車輛資料 Vehicle Information

## 車輛認證總結報告 Vehicle Inspection Findings

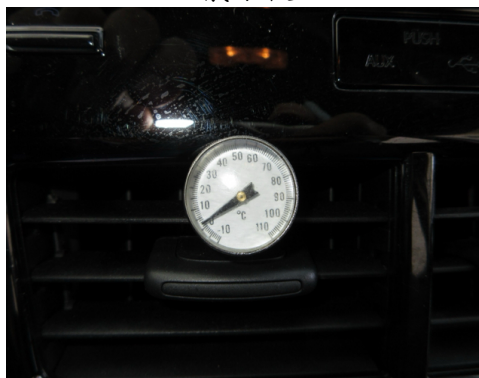
空調溫度

| 5. 前空調風速開關各段風速 | 正常 | 6. 前空調冷氣作動中央出風口溫度 | 3°C |
