認證編號 CPF0767225A120

## 車輛資料 Vehicle Information

## 車輛認證總結報告 Vehicle Inspection Findings

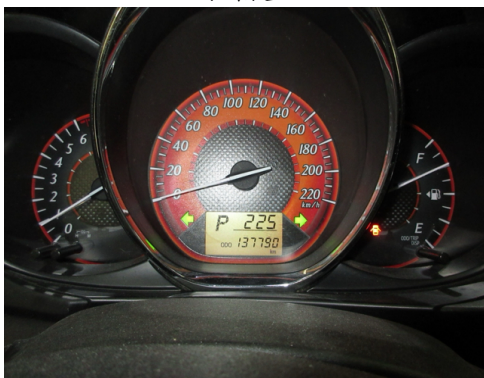
| 現況實車里程 Mileage<br>(僅揭露，不具保證效力) | 137,790 |

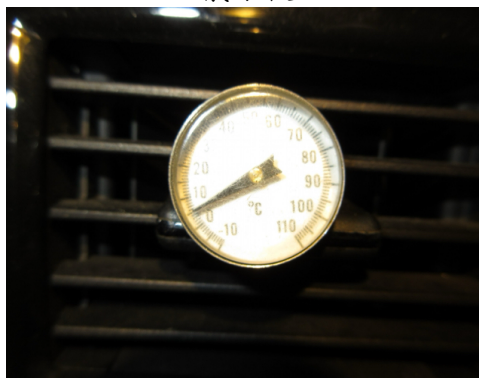
空調溫度

| 5. 前空調風速開關各段風速 | 正常 | 6. 前空調冷氣作動中央出風口溫度 | 5°C |
