認證編號 CPF0767225B001

## 車輛資料 Vehicle Information

## 車輛認證總結報告 Vehicle Inspection Findings

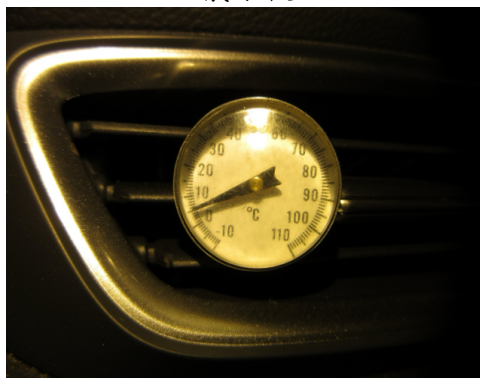
空調溫度

| 1. 檢查室外氣溫 | 25°C | 2. 後空調冷氣作動中央出風口溫度 | 7°C |
| 5. 前空調風速開關各段風速 | 正常 | 6. 前空調冷氣作動中央出風口溫度 | 5°C |
