認證編號 CPF0767225B006

## 車輛資料 Vehicle Information

## 車輛認證總結報告 Vehicle Inspection Findings

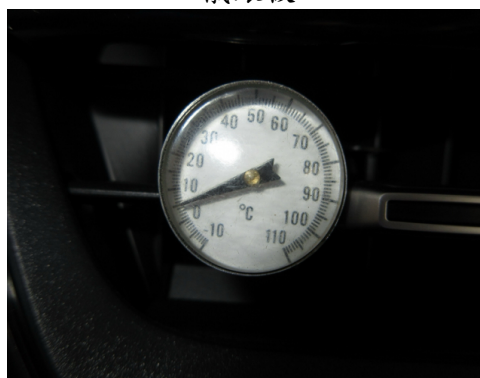
空調溫度

| 1. 檢查室外氣溫 | 25°C | 2. 後空調冷氣作動中央出風口溫度 | 7°C |
| 5. 前空調風速開關各段風速 | 正常 | 6. 前空調冷氣作動中央出風口溫度 | 5°C |
