認證編號 CPF0767225B007

## 車輛資料 Vehicle Information

## 車輛認證總結報告 Vehicle Inspection Findings

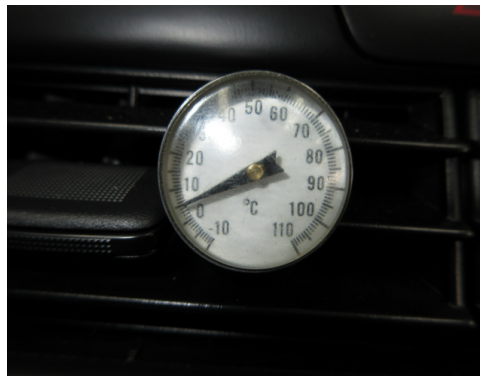
空調溫度

| 5. 前空調風速開關各段風速 | 正常 | 6. 前空調冷氣作動中央出風口溫度 | 5°C |
