認證編號 CPF0767225B009

## 車輛資料 Vehicle Information

## 車輛認證總結報告 Vehicle Inspection Findings

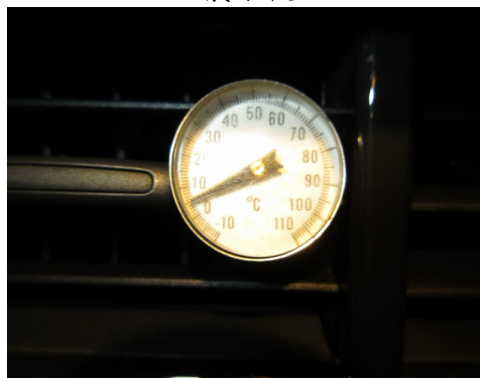
空調溫度

| 5. 前空調風速開關各段風速 | 正常 | 6. 前空調冷氣作動中央出風口溫度 | 5°C |
