認證編號 CPF0767225B010

## 車輛資料 Vehicle Information

| 車型 Model | CAMRY |

## 車輛認證總結報告 Vehicle Inspection Findings

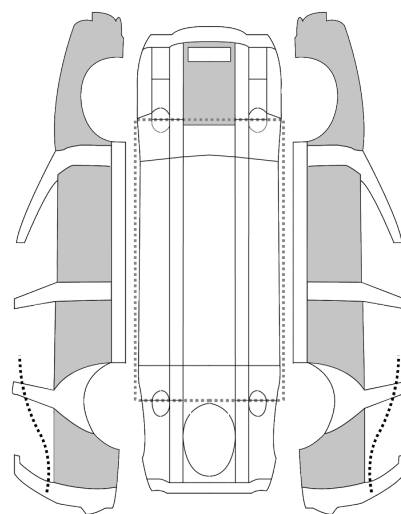
車骨結構圖

本車體骨架結構無修復跡象。

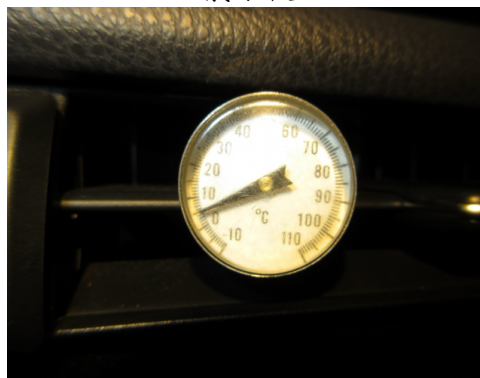
空調溫度

| 1. 檢查室外氣溫 | 25°C | 2. 後空調冷氣作動中央出風口溫度 | 7°C |
| 5. 前空調風速開關各段風速 | 正常 | 6. 前空調冷氣作動中央出風口溫度 | 5°C |
