認證編號 CPF0767225B017

## 車輛資料 Vehicle Information

## 車輛認證總結報告 Vehicle Inspection Findings

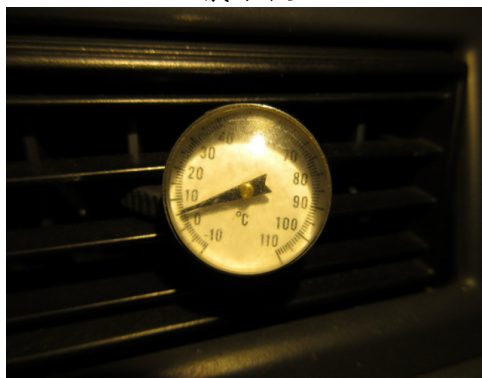
空調溫度

| 5. 前空調風速開關各段風速 | 正常 | 6. 前空調冷氣作動中央出風口溫度 | 5°C |
