認證編號 CPF0767225B020

## 車輛資料 Vehicle Information

## 車輛認證總結報告 Vehicle Inspection Findings

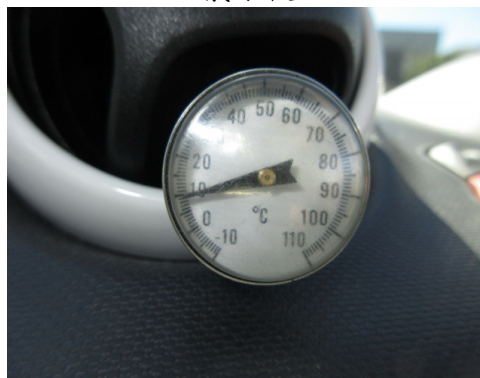
空調溫度

| 5. 前空調風速開關各段風速 | 正常 | 6. 前空調冷氣作動中央出風口溫度 | 10°C |
