# YES 車輛認證書

認證編號 CPF0767225B025

| 廠牌 Make | BENZ |
| 車型 Model | GLK-CLASS |

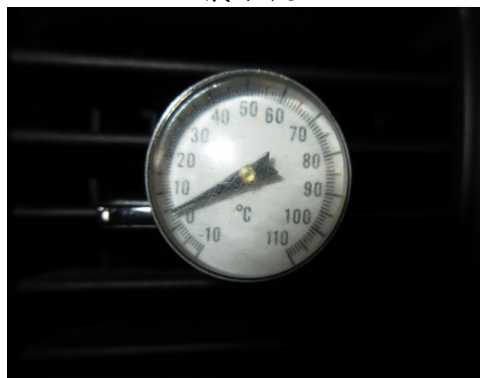
空調溫度

| 5. 前空調風速開關各段風速 | 正常 | 6. 前空調冷氣作動中央出風口溫度 | 5°C |
