認證編號 CPF0767225B027

## 車輛資料 Vehicle Information

## 車輛認證總結報告 Vehicle Inspection Findings

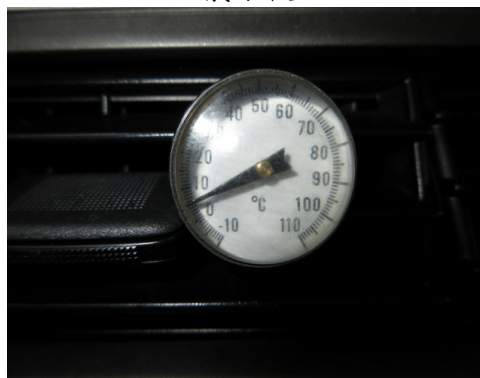
空調溫度

| 5. 前空調風速開關各段風速 | 正常 | 6. 前空調冷氣作動中央出風口溫度 | 5°C |
