認證編號 CPF0767225B031

## 車輛資料 Vehicle Information

## 車輛認證總結報告 Vehicle Inspection Findings

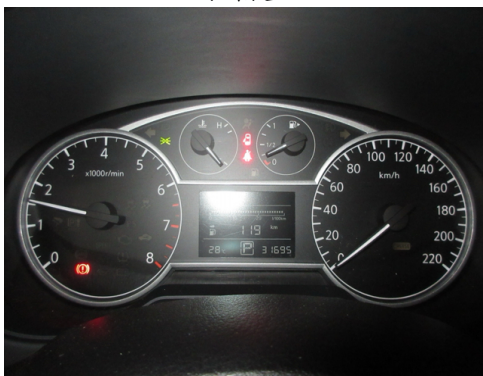
| 現況實車里程 Mileage<br>(僅揭露，不具保證效力) | 31,695 |

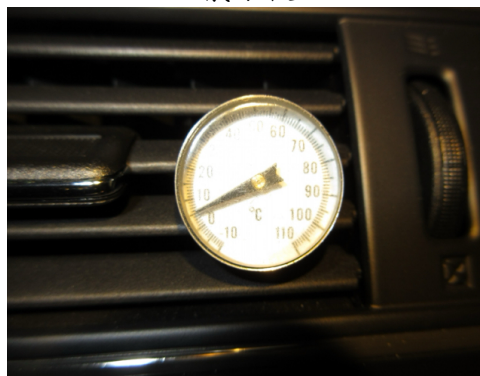
空調溫度

| 5. 前空調風速開關各段風速 | 正常 | 6. 前空調冷氣作動中央出風口溫度 | 5°C |
