認證編號 CPF0767225B036

## 車輛資料 Vehicle Information

## 車輛認證總結報告 Vehicle Inspection Findings

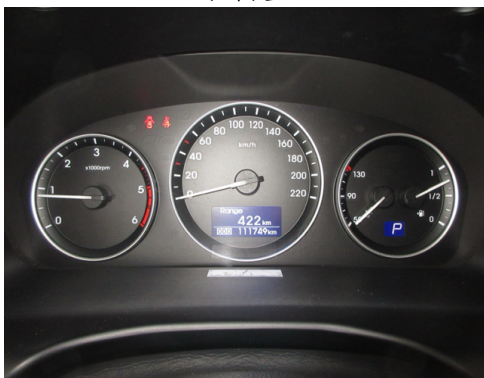
| 現況實車里程 Mileage<br>(僅揭露，不具保證效力) | 111,749 |

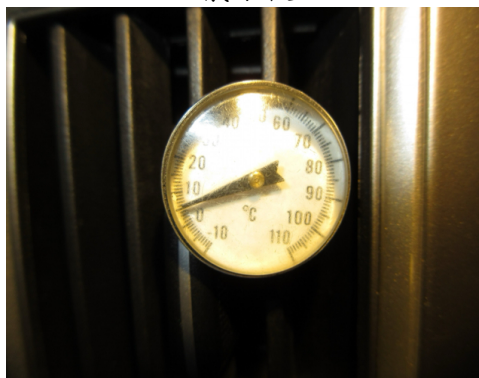
空調溫度

| 1. 檢查室外氣溫 | 25°C | 2. 後空調冷氣作動中央出風口溫度 | 7°C |
| 5. 前空調風速開關各段風速 | 正常 | 6. 前空調冷氣作動中央出風口溫度 | 5°C |
