# YES 車輛認證書

認證編號 CPF0767225B038

| 廠牌 Make | TOYOTA |
| 車型 Model | ALTIS |

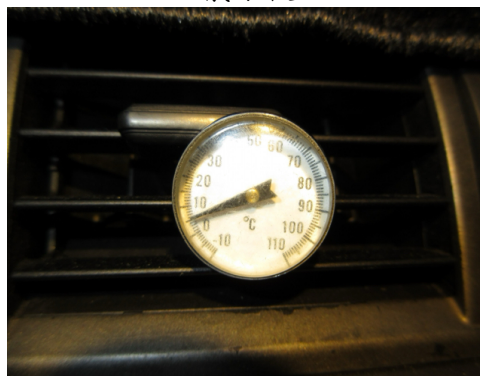
空調溫度

| 5. 前空調風速開關各段風速 | 正常 | 6. 前空調冷氣作動中央出風口溫度 | 5°C |
