## 車輛認證總結報告 Vehicle Inspection Findings

認證編號 CPF0767225B040

| 廠牌 Make | HONDA |
| 車型 Model | CR-V |

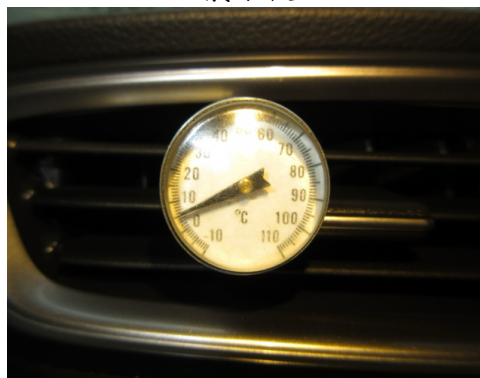
空調溫度

| 5. 前空調風速開關各段風速 | 正常 | 6. 前空調冷氣作動中央出風口溫度 | 5°C |
