認證編號 CPF0767225B050

## 車輛資料 Vehicle Information

## 車輛認證總結報告 Vehicle Inspection Findings

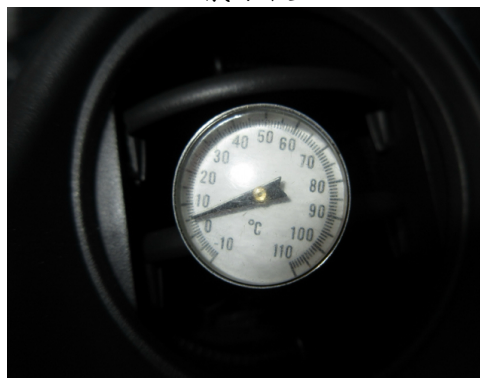
空調溫度

| 5. 前空調風速開關各段風速 | 正常 | 6. 前空調冷氣作動中央出風口溫度 | 5°C |
