認證編號 CPF0767225B051

## 車輛資料 Vehicle Information

## 車輛認證總結報告 Vehicle Inspection Findings

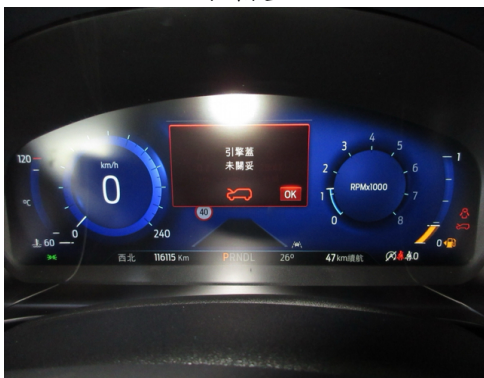
| 現況實車里程 Mileage<br>(僅揭露，不具保證效力) | 116,115 |

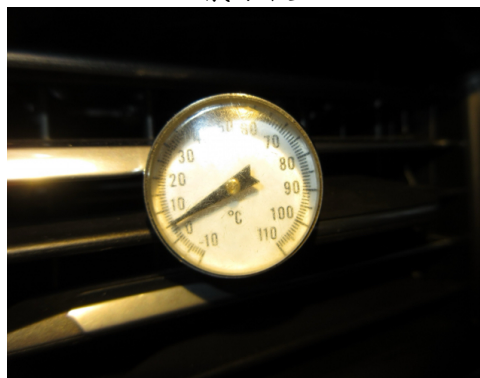
空調溫度

| 5. 前空調風速開關各段風速 | 正常 | 6. 前空調冷氣作動中央出風口溫度 | 5°C |
