認證編號 CPF0767225B054

## 車輛資料 Vehicle Information

## 車輛認證總結報告 Vehicle Inspection Findings

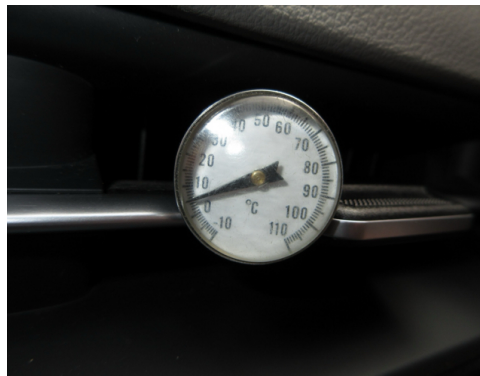
空調溫度

| 5. 前空調風速開關各段風速 | 正常 | 6. 前空調冷氣作動中央出風口溫度 | 5°C |
