# YES 車輛查定報告

查定編號 CPF0767225B056

| 廠牌 Make | HINO |
| 車型 Model | 300 |

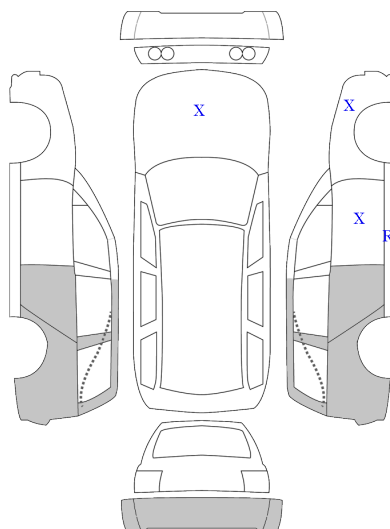
車體外觀圖

右側有鈑修痕。  
右前方有鈑修痕。  
正前方有鈑修痕。
