認證編號 CPF0767225B059

## 車輛資料 Vehicle Information

| 廠牌 Make | MAZDA |
| 車型 Model | CX-3 |

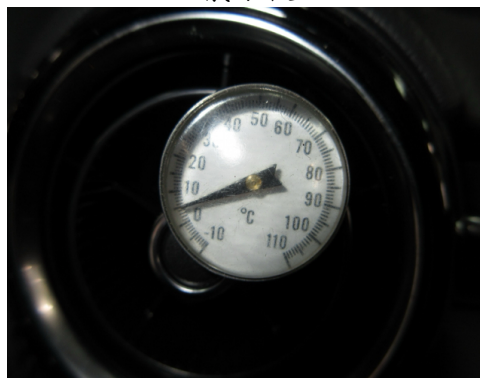
空調溫度

| 5. 前空調風速開關各段風速 | 正常 | 6. 前空調冷氣作動中央出風口溫度 | 5°C |
