認證編號 CPF0767225B061

## 車輛資料 Vehicle Information

## 車輛認證總結報告 Vehicle Inspection Findings

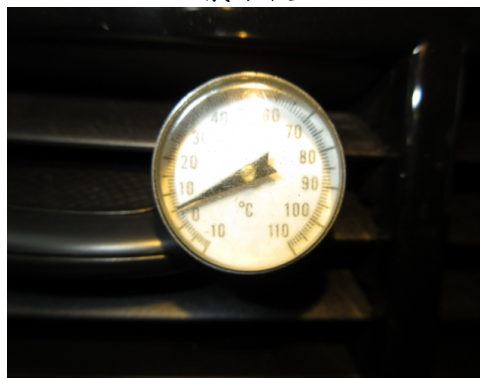
空調溫度

| 5. 前空調風速開關各段風速 | 正常 | 6. 前空調冷氣作動中央出風口溫度 | 5°C |
