認證編號 CPF0767225B062

## 車輛資料 Vehicle Information

## 車輛認證總結報告 Vehicle Inspection Findings

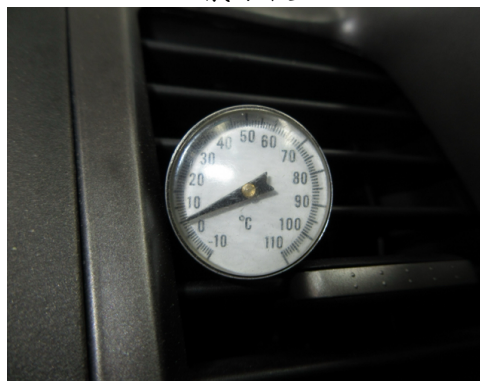
空調溫度

| 5. 前空調風速開關各段風速 | 正常 | 6. 前空調冷氣作動中央出風口溫度 | 5°C |
