# YES 車輛認證書

認證編號 CPF0767225B065

| 廠牌 Make | NISSAN |
| 車型 Model | KICKS |

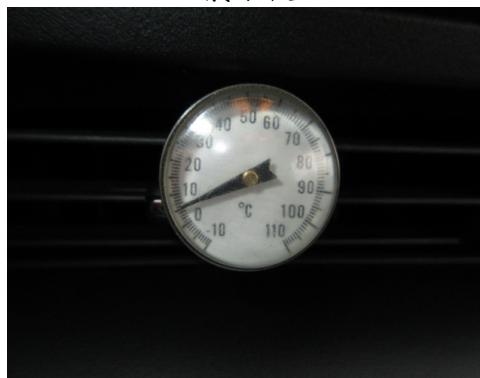
空調溫度

| 5. 前空調風速開關各段風速 | 正常 | 6. 前空調冷氣作動中央出風口溫度 | 5°C |
