認證編號 CPF0767225B071

## 車輛資料 Vehicle Information

## 車輛認證總結報告 Vehicle Inspection Findings

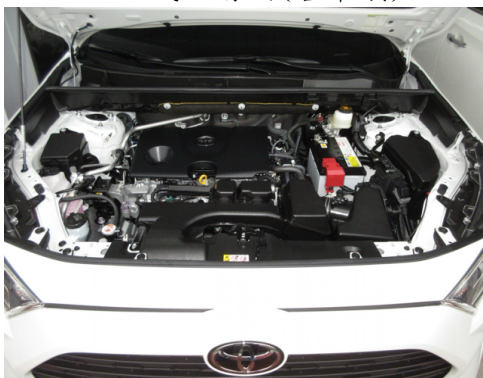
引擎室

本車引擎號碼無異常。

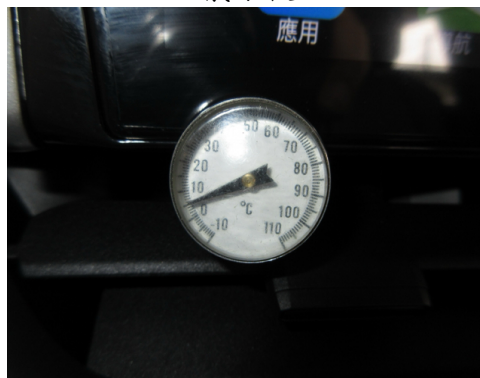
空調溫度

| 1. 檢查室外氣溫 | 24°C | 2. 後空調冷氣作動中央出風口溫度 | 7°C |
| 5. 前空調風速開關各段風速 | 正常 | 6. 前空調冷氣作動中央出風口溫度 | 5°C |
