認證編號 CPF0767225B075

## 車輛資料 Vehicle Information

## 車輛認證總結報告 Vehicle Inspection Findings

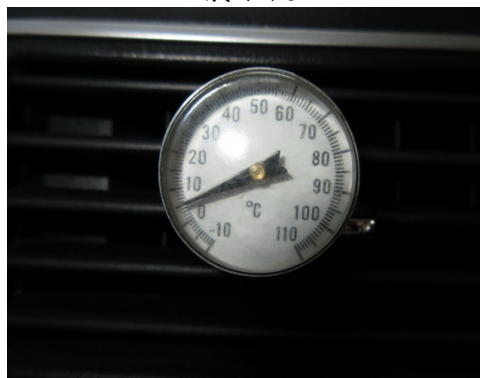
空調溫度

| 1. 檢查室外氣溫 | 24°C | 2. 後空調冷氣作動中央出風口溫度 | 7°C |
| 5. 前空調風速開關各段風速 | 正常 | 6. 前空調冷氣作動中央出風口溫度 | 5°C |
