# YES 車輛認證書

認證編號 CPF0767225B077

| 廠牌 Make | MITSUBISHI |
| 車型 Model | COLT PLUS |

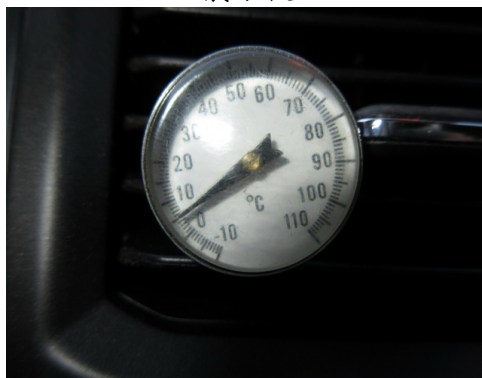
空調溫度

| 5. 前空調風速開關各段風速 | 正常 | 6. 前空調冷氣作動中央出風口溫度 | 5°C |
