認證編號 CPF0767225B079

## 車輛資料 Vehicle Information

## 車輛認證總結報告 Vehicle Inspection Findings

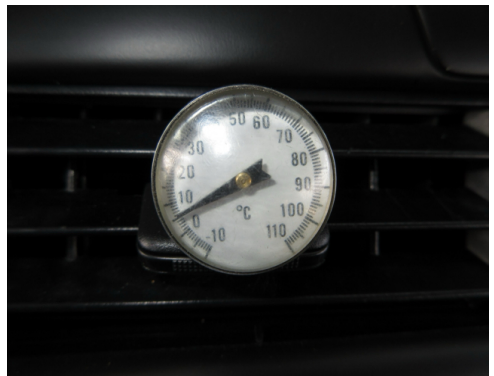
空調溫度

| 5. 前空調風速開關各段風速 | 正常 | 6. 前空調冷氣作動中央出風口溫度 | 5°C |
