認證編號 CPF0767225B080

## 車輛資料 Vehicle Information

## 車輛認證總結報告 Vehicle Inspection Findings

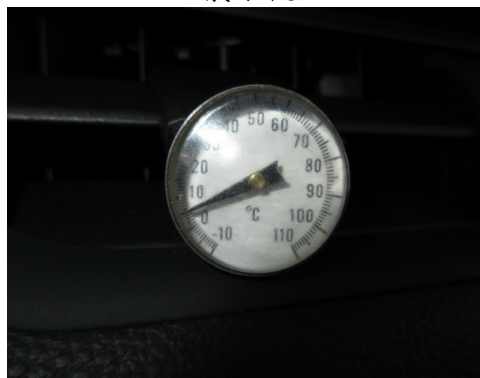
空調溫度

| 1. 檢查室外氣溫 | 26°C | 2. 後空調冷氣作動中央出風口溫度 | 7°C |
| 5. 前空調風速開關各段風速 | 正常 | 6. 前空調冷氣作動中央出風口溫度 | 5°C |
