認證編號 CPF0767225B081

## 車輛資料 Vehicle Information

## 車輛認證總結報告 Vehicle Inspection Findings

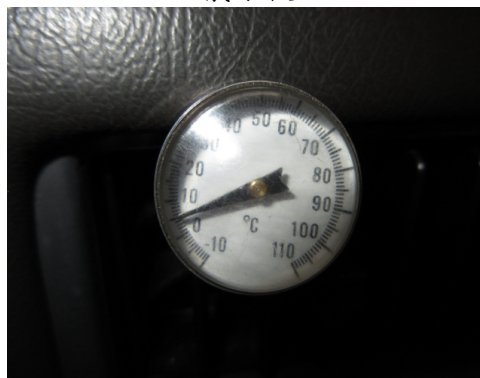
空調溫度

| 5. 前空調風速開關各段風速 | 正常 | 6. 前空調冷氣作動中央出風口溫度 | 5°C |
