# YES 車輛認證書

認證編號 CPF0767225B085

| 廠牌 Make | FORD |
| 車型 Model | FIESTA |

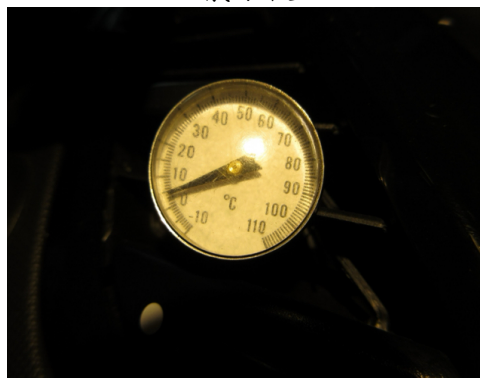
空調溫度

| 5. 前空調風速開關各段風速 | 正常 | 6. 前空調冷氣作動中央出風口溫度 | 5°C |
