# YES 車輛認證書

認證編號 CPF0767225B086

| 車型 Model | SIENTA |
| 年份 Year | 2022/09 |

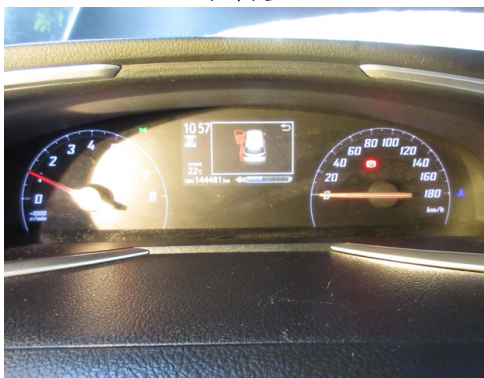
| 現況實車里程 Mileage<br>(僅揭露，不具保證效力) | 144,481 |

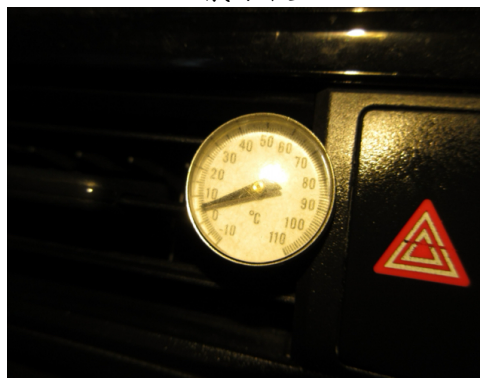
空調溫度

| 5. 前空調風速開關各段風速 | 正常 | 6. 前空調冷氣作動中央出風口溫度 | 5°C |
