認證編號 CPF0767225C002

## 車輛資料 Vehicle Information

| 車型 Model | CR-V |

## 車輛認證總結報告 Vehicle Inspection Findings

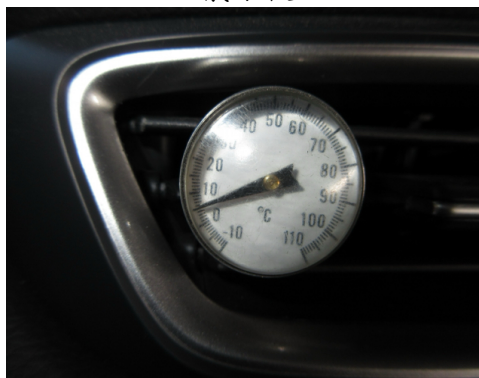
空調溫度

| 1. 檢查室外氣溫 | 25°C | 2. 後空調冷氣作動中央出風口溫度 | 7°C |
| 5. 前空調風速開關各段風速 | 正常 | 6. 前空調冷氣作動中央出風口溫度 | 5°C |
