認證編號 CPF0767225C003

## 車輛資料 Vehicle Information

## 車輛認證總結報告 Vehicle Inspection Findings

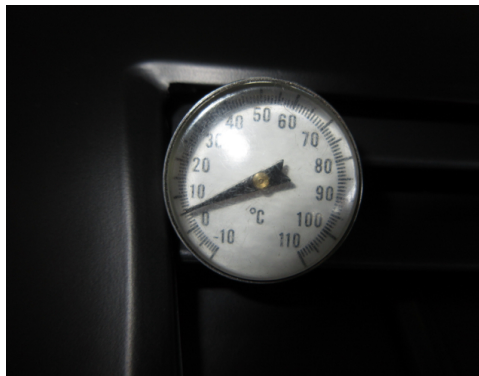
空調溫度

| 5. 前空調風速開關各段風速 | 正常 | 6. 前空調冷氣作動中央出風口溫度 | 5°C |
