認證編號 CPF0767225C007

## 車輛資料 Vehicle Information

## 車輛認證總結報告 Vehicle Inspection Findings

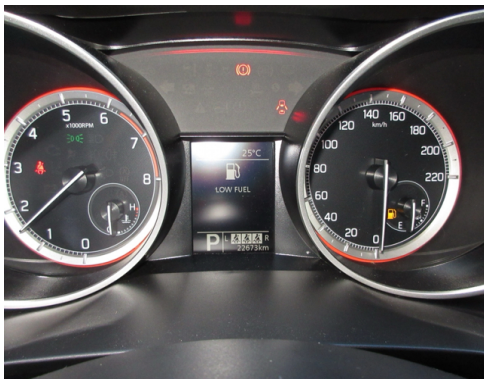
| 現況實車里程 Mileage<br>(僅揭露，不具保證效力) | 22,673 |

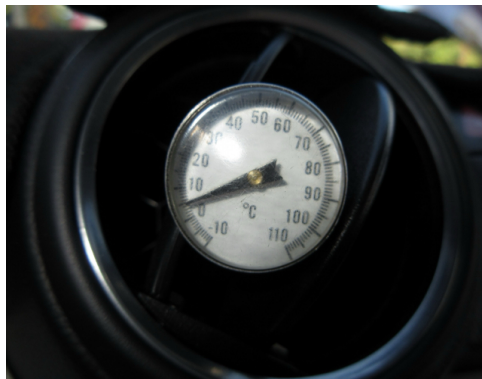
空調溫度

| 5. 前空調風速開關各段風速 | 正常 | 6. 前空調冷氣作動中央出風口溫度 | 5°C |
