認證編號 CPF0767225C011

## 車輛資料 Vehicle Information

## 車輛認證總結報告 Vehicle Inspection Findings

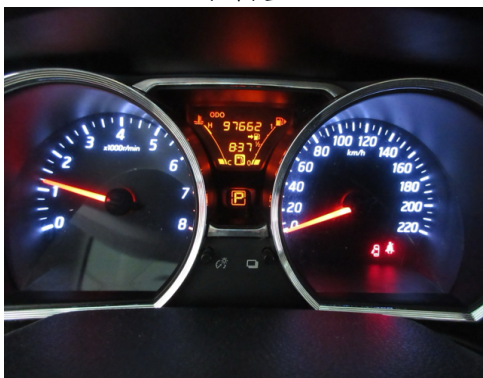
| 現況實車里程 Mileage<br>(僅揭露，不具保證效力) | 97,662 |

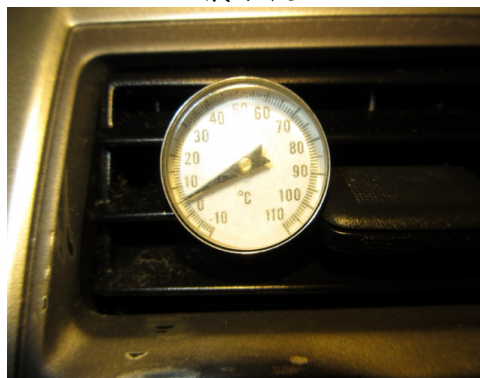
空調溫度

| 5. 前空調風速開關各段風速 | 正常 | 6. 前空調冷氣作動中央出風口溫度 | 5°C |
