# YES 車輛認證書

認證編號 CPF0767225C014

| 廠牌 Make | FORD |
| 車型 Model | MONDEO |

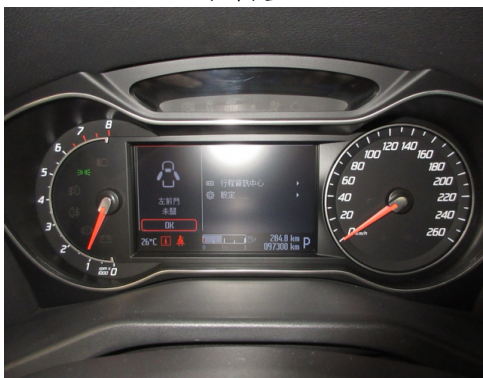
| 現況實車里程 Mileage<br>(僅揭露，不具保證效力) | 97,300 |

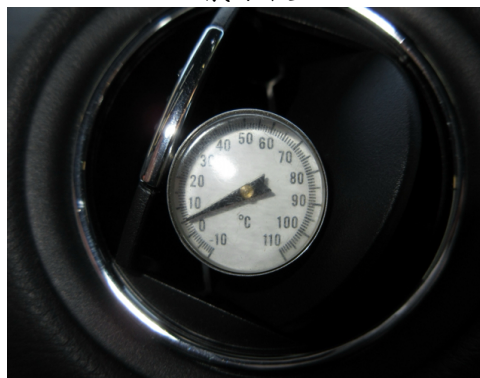
空調溫度

| 5. 前空調風速開關各段風速 | 正常 | 6. 前空調冷氣作動中央出風口溫度 | 5°C |
