認證編號 CPF0767225C018

## 車輛資料 Vehicle Information

## 車輛認證總結報告 Vehicle Inspection Findings

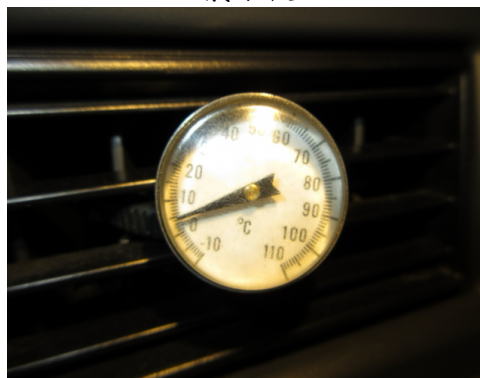
空調溫度

| 5. 前空調風速開關各段風速 | 正常 | 6. 前空調冷氣作動中央出風口溫度 | 5°C |
