認證編號 CPF0767225C019

## 車輛資料 Vehicle Information

## 車輛認證總結報告 Vehicle Inspection Findings

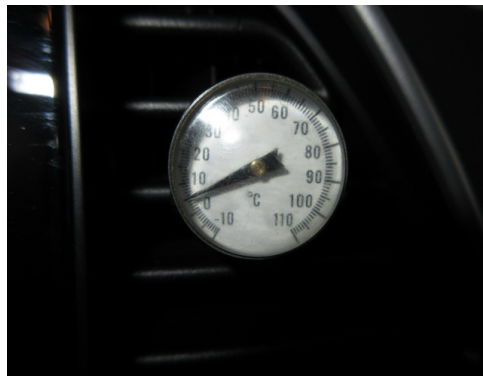
空調溫度

| 5. 前空調風速開關各段風速 | 正常 | 6. 前空調冷氣作動中央出風口溫度 | 5°C |
