# YES 車輛認證書

認證編號 CPF0767225C024

廠牌 Make	TOYOTA
車型 Model	PREVIA
年份 Year	2014/12
排氣量 Displacement	2,362
車身號碼 VIN	JTEGD54M10A04****
引擎號碼 Engine Number	無引擎號碼
現況實車里程 Mileage (僅揭露, 不具保證效力)	78,847

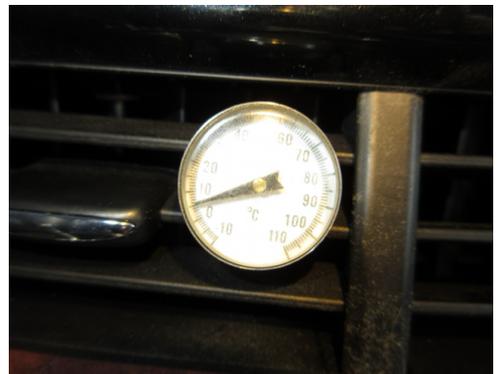
空調溫度

1. 檢查室外氣溫	25°C	2. 後空調冷氣作動中央出風口溫度	7°C
3. 冷凝器散熱風扇有無運轉異常	正常	4. 前空調冷氣A/C開關燈號	正常
5. 前空調風速開關各段風速	正常	6. 前空調冷氣作動中央出風口溫度	5°C
7. 後空調冷氣A/C開關燈號	無此項目	8. 後空調風速開關各段風速	正常
