YES 車輛認證書

認證編號 CPF0767225C026

廠牌 Make	SKODA
車型 Model	KAMIQ
年份 Year	2020/10
排氣量 Displacement	999
車身號碼 VIN	TMBGR9NW9M303****
引擎號碼 Engine Number	無引擎號碼
現況實車里程 Mileage (僅揭露, 不具保證效力)	55,046

車輛認證總結報告 Vehicle Inspection Findings

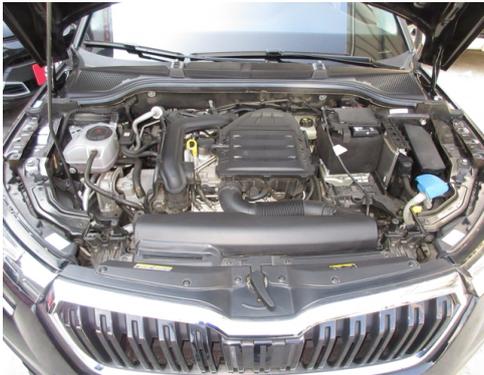
引擎室

1. 運轉時有無冒藍白煙、黑煙	正常	2. 水溫錶(燈)有無異常顯示	正常
3. 警告指示燈有無異常作動	正常	4. 機油油量、油質有無異常	正常
5. 外觀有無漏油/水跡象	正常	6. 運轉時有無抖動或異常聲響	正常
7. 外觀有無修補或龜裂跡象	正常	8. 冷卻風扇作動有無異常	正常
9. 加速有無不順暢或無法加速	正常	10. 高速運轉有無異常聲響	正常
11. 冷卻水有無添加防鏽劑	正常

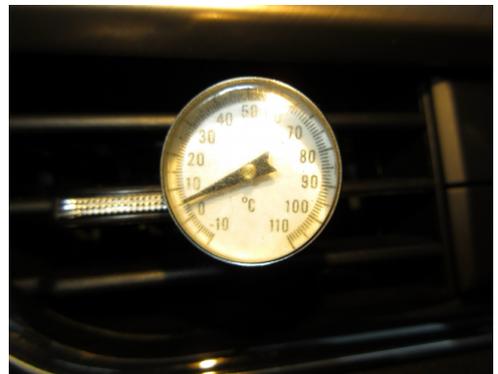
空調溫度

1. 檢查室外氣溫	25°C	2. 後空調冷氣作動中央出風口溫度	7°C
3. 冷凝器散熱風扇有無運轉異常	正常	4. 前空調冷氣A/C開關燈號	正常
5. 前空調風速開關各段風速	正常	6. 前空調冷氣作動中央出風口溫度	5°C
7. 後空調冷氣A/C開關燈號	無此項目	8. 後空調風速開關各段風速	無此項目
