# YES 車輛認證書

認證編號 CPF0767225C028

廠牌 Make	TOYOTA
車型 Model	RAV4
年份 Year	2020/02
排氣量 Displacement	1,987
車身號碼 VIN	JTMY43FV70J02****
引擎號碼 Engine Number	無引擎號碼
現況實車里程 Mileage (僅揭露, 不具保證效力)	34,906

## 車輛認證總結報告 Vehicle Inspection Findings

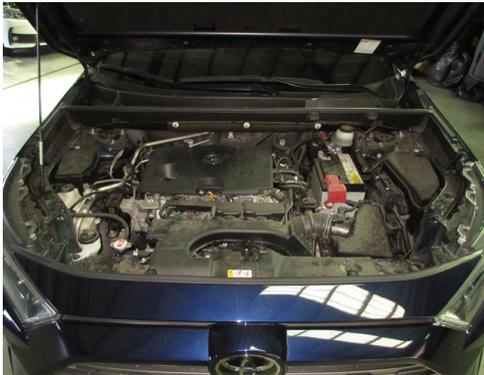
引擎室

1. 運轉時有無冒藍白煙、黑煙	正常	2. 水溫錶(燈)有無異常顯示	正常
3. 警告指示燈有無異常作動	正常	4. 機油油量、油質有無異常	正常
5. 外觀有無漏油/水跡象	正常	6. 運轉時有無抖動或異常聲響	正常
7. 外觀有無修補或龜裂跡象	正常	8. 冷卻風扇作動有無異常	正常
9. 加速有無不順暢或無法加速	正常	10. 高速運轉有無異常聲響	正常
11. 冷卻水有無添加防鏽劑	正常

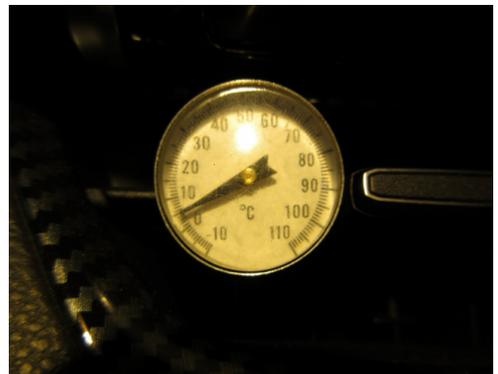
空調溫度

1. 檢查室外氣溫	25°C	2. 後空調冷氣作動中央出風口溫度	7°C
3. 冷凝器散熱風扇有無運轉異常	正常	4. 前空調冷氣A/C開關燈號	正常
5. 前空調風速開關各段風速	正常	6. 前空調冷氣作動中央出風口溫度	5°C
7. 後空調冷氣A/C開關燈號	無此項目	8. 後空調風速開關各段風速	無此項目
